Canon® CLI-36 im Pixma mini260- Behandlung des Chips

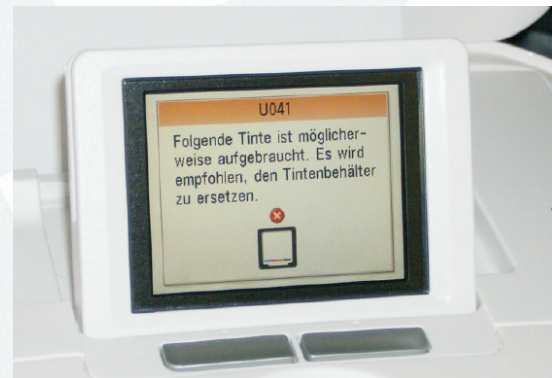
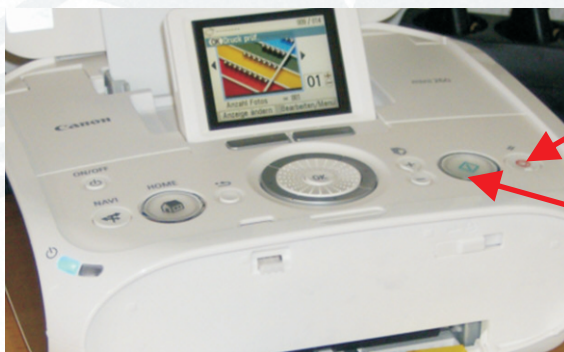
“Abbrechen”-Taste

“OK”-Taste

Mit der Cartridge World-Patrone, kann direkt nach der Bestätigung mit **“OK”** weitergedruckt werden, bis etwa 1/4 der Neufüllung verbraucht ist.

Dies lässt sich nur mit 5 sec Drücken der **“Abbrechen”**-Taste überwinden. Hiernach kann weitergedruckt werden, allerdings ohne Füllstandsanzeige.
